Estudio comparativo de Volkswagen Suran 2007-2010

Evolución a medias

Hace tres años, los resultados de la prueba de impacto del Volkswagen Suran dieron mucho de que hablar. En 2010 pudimos testear la nueva versión del monovolumen y aquí realizamos una comparativa entre los dos modelos para conocer las diferencias en cuanto a reparabilidad, seguridad activa y pasiva.

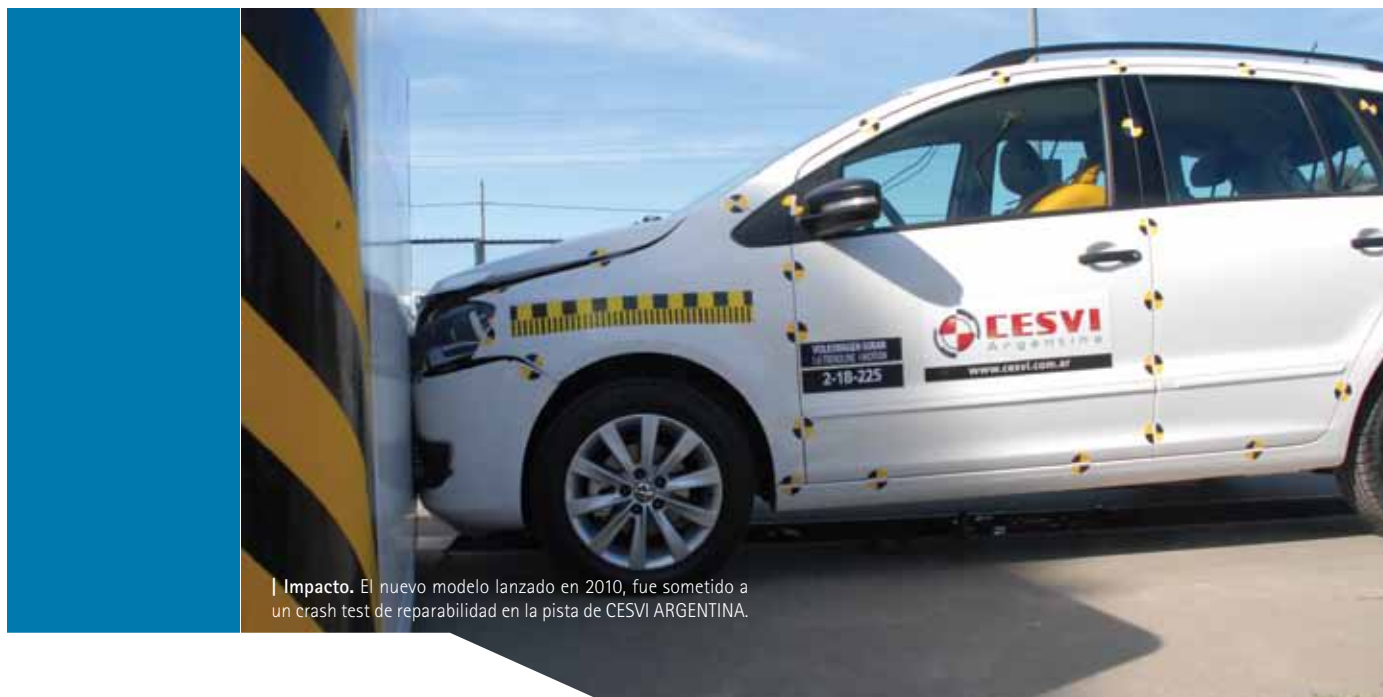
| Impacto. El nuevo modelo lanzado en 2010, fue sometido a un crash test de reparabilidad en la pista de CESVI ARGENTINA.

El test de reparabilidad consta de un impacto a baja velocidad normalizado por el RCAR, que reproduce el choque ciudadano de mayor frecuencia. El vehículo es impactado a una velocidad de 15 km/h contra un muro indeformable de 32 toneladas, ubicado con un ángulo de incidencia de 10° para que el vehículo impacte frontalmen-

te con el 40% de su lado izquierdo (así se simula la maniobra evasiva del conductor en una situación real de choque).

En 2010, Volkswagen presentó oficialmente **el restyling del Suran**. Poco después, **el 4 de octubre**, fue sometido al **mismo ensayo** que el modelo anterior, para realizar el correspondiente estudio de reparabilidad, y por otro lado, para comprobar si se habían realizado modificaciones en el funcionamiento de los sistemas de seguridad.

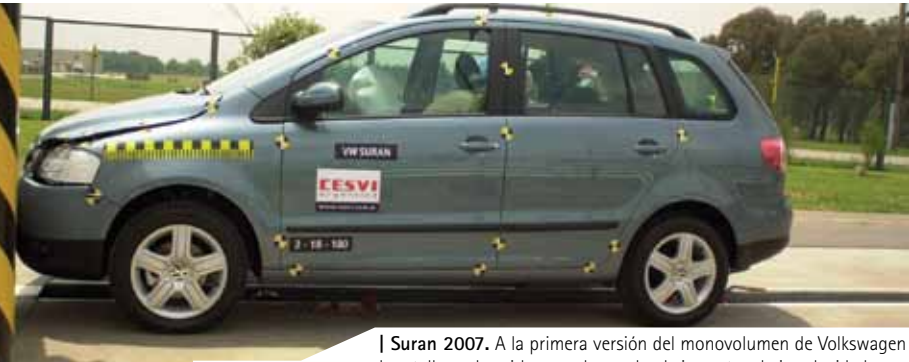
| Suran 2007. A la primera versión del monovolumen de Volkswagen le estallaron los airbags en la prueba de impacto a baja velocidad.

En mayo de 2007, en el N°86 de la revista Crash Test se publicaron los resultados del ensayo de reparabilidad del Volkswagen Suran. En aquel estudio, la primera anomalía que pudimos observar fue el **estallido de los airbags**, lo cual no debería ocurrir en un ensayo de estas características, ya que encarece significativamente los costos de reparación. Además, luego de la activación de los airbags, las **puertas permanecieron bloqueadas impidiendo su apertura desde afuera** contraponiéndose con lo expresado en el Manual del Usuario en el que se indica: "Cuando los airbags se disparan, el vehículo se desbloquea completamente."

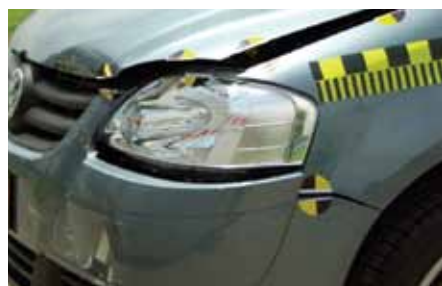
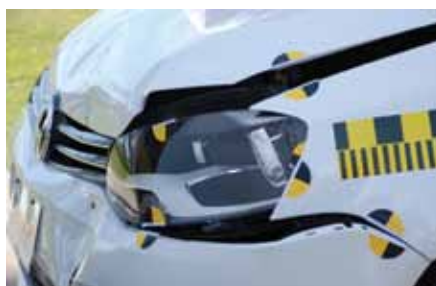
| Alto impacto. Los daños exteriores fueron superiores en la versión 2010.

En cuanto a los daños apreciados luego del crash test delantero, se constató una **importante rotura y desprendimiento del paragolpes delantero**. El capot, por su parte, sufrió un daño fuerte en la zona de impacto lo que luego obligó a su **sustitución** mientras que en la versión 2007 se solucionó el problema reparándolo. Otro aspecto para destacar, que no ocurrió en el ensayo de la versión 2007, fue el **desplazamiento hacia atrás del guardabarros delantero derecho**, que se solapó con la puerta del acompañante dificultando su apertura. A su vez, la **óptica izquierda** mostró roturas tanto en la lente como en sus anclajes, por lo que tuvo **que ser sustituida**. Sin lugar a du-

La cantidad de piezas sustituidas en la nueva Suran es mayor debido a que el paragolpes delantero (que antes se proveía como una única pieza) ahora se provee de forma distinta, teniendo que comprar, además del paragolpes, la rejilla de radiador, la rejilla inferior del paragolpes, las molduras cromadas y las tapas de los faros antiniebla. El capot y el frente sufrieron una mayor deformación que en el modelo anterior, ameritando su sustitución como se mencionó anteriormente.
